Prüfbericht Nr. 010765 - Sz

Inhalt des Antrags: Prüfung des imprägnierten Fugendichtbandes „illmod 600“,
Dimension /10-18, auf Schlagregendichtigkeit
Prüfungbedingungen bis auf 1050 Pa ausgedehnt

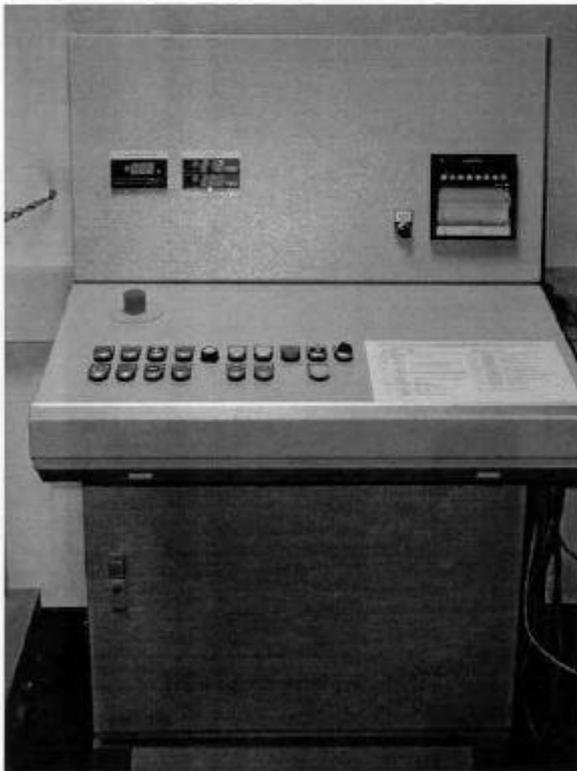
Bild 3a: Prüfstand-Steuerung
(Drucksteuerung)

Die Vorrichtung zur Erzeugung einer regulierbaren Luftdruckdifferenz zwischen dem Kammerinnenraum und der äußeren Umgebung, sowie Geräte zum Messen der Druckdifferenz und der zugeführten Luftmenge sind vorhanden (s. Bild 3a, 3b). Die Messgeräte zum Messen der zugeführten Luftmenge werden in regelmäßigen Abständen durch den Messgerätehersteller kalibriert. Die Luftdruckdifferenz wird digital angezeigt und über ein parallel geschaltetes U-Rohrmanometer kontrolliert.
